A szakértő jegyzetfüzetéből

Kutasi Csaba

Kulcsszavak: Borítókелme, Lélegző poliuretán-membrán, Műanyag-spirál zárláncú cipzár, Anyaghiba, Kivitelezési hiba, Elváltozás

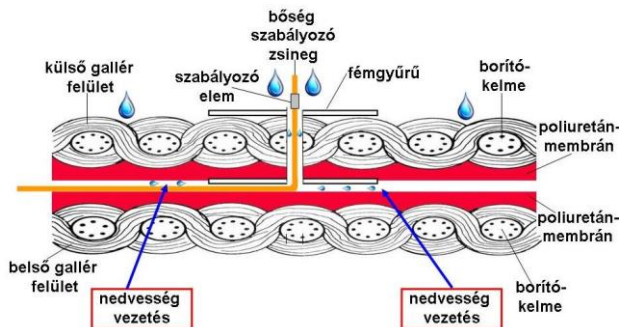
1. ábra

A fogyasztó az elülső nyaki felületen, a kapucni idom ívelt varrata feletti részen jelzett vízhatlansági problémát.

A szóban forgó idomrészekeken mindkét oldalon 3-3 fémgyűrűs nyílás található, amelyben a gallér- és kapucninyílás bőséget szabályozó gumis zsinég fut. Az alsó és felső fémgyűrűt a véglezáró, ill. az állítható elem kellően zárja a zsinég mellett. A középső fémgyűrűnél a zsinég mellett szabad hely van, itt befolyhat a víz. A két borítókелme kényszerű kapcsolatánál (a belülről vízgőz-áteresztő képességű) poliuretán rétegek találkoznak, az ezek közé bekerülő folyadék okoz átnedvesedést, amely a varratoknál tovább hatol (1. ábra).

A gallérrész keresztmetszete, a nyakrészi beázás és a nedvességvezetés lehetősége

A mikropórusos lélegző membrán működése

A kifogásolás kivitelezési hiba miatt **jogos**.

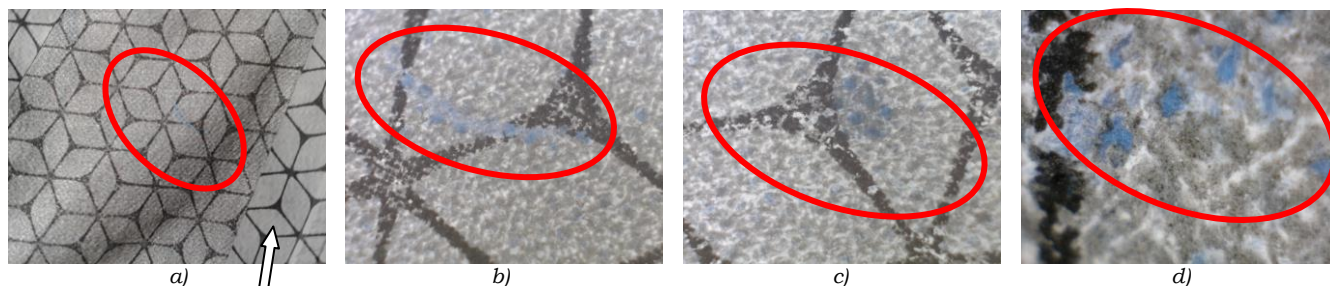
2. ábra

A vállrészi főanyag idomok hátoldalán a lélegző membrán réteg helyeként kis felületeknél levált, a nagyított felvételeken jól látszik az emiatt megjelenő színes

- a) A vízzáró bevonat leválása (nagyítva)
b) A vízzáró bevonat leválása nagyítva (fokozottan nagyítva)
c) A vízzáró bevonat leválása (tovább nagyítva)
d) A vízzáró bevonat leválása (még tovább nagyítva)

kelmefelület. Ezeken a helyeken a borítókélme víz-áteresztővé vált, ezért következett be a beázás (2. ábra).

Rendellenes használatra utaló elváltozás nem tapasztalható, rejtett anyaghiba (a membrán kopásállósági hiányossága) miatt a kifogásolás **jogos**.

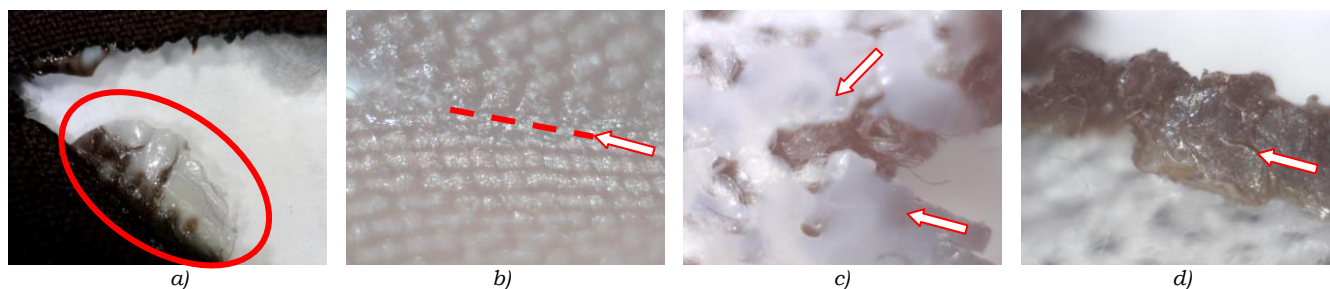
3. ábra

A termék bal oldalán alul, a formázó oldalvarrás közelében, ferde helyzetű, az összetett szerkezet mindhárom rétegén (borítókélme, lélegző membrán, áttört kötött kelme) áthatoló, több centiméter hosszú folytonossági hiány fordul elő. A sérülés szélein főként fekete olvadékmardvány látható és tapintható, helyeként a membrán fényes lerakódásával. A sérülés felső, közép felé hajló részén a sérült felületek kb. 1 cm-es hosszban a megdermedő olvadékon keresztül összetapadtak (3. ábra).

Külső idegen behatás, magas hőmérsékletű felülettel/éllel való érintkezésből eredő, hőhatás okozta a durva elváltozást, emiatt a kifogásolás **nem jogos**.

- a) A sérülés egyik végénél a megolvadt fekete borítókélme és a szürkés membrán (nagyítva)
b) A sérülés másik végénél a megdermedt olvadékokkal összetapadt rész (nagyítva)
c) A sérülés belülről a megolvadt membrán-réteggel (nagyítva)
d) A sérülés belülről a megolvadt borítókélme-résszel (nagyítva)
